# 井研县东林镇打鼓滩村 4 组鄢家沟崩塌 排危除险项目实施方案

中建材西南勘测设计有限公司

二零二五年六月

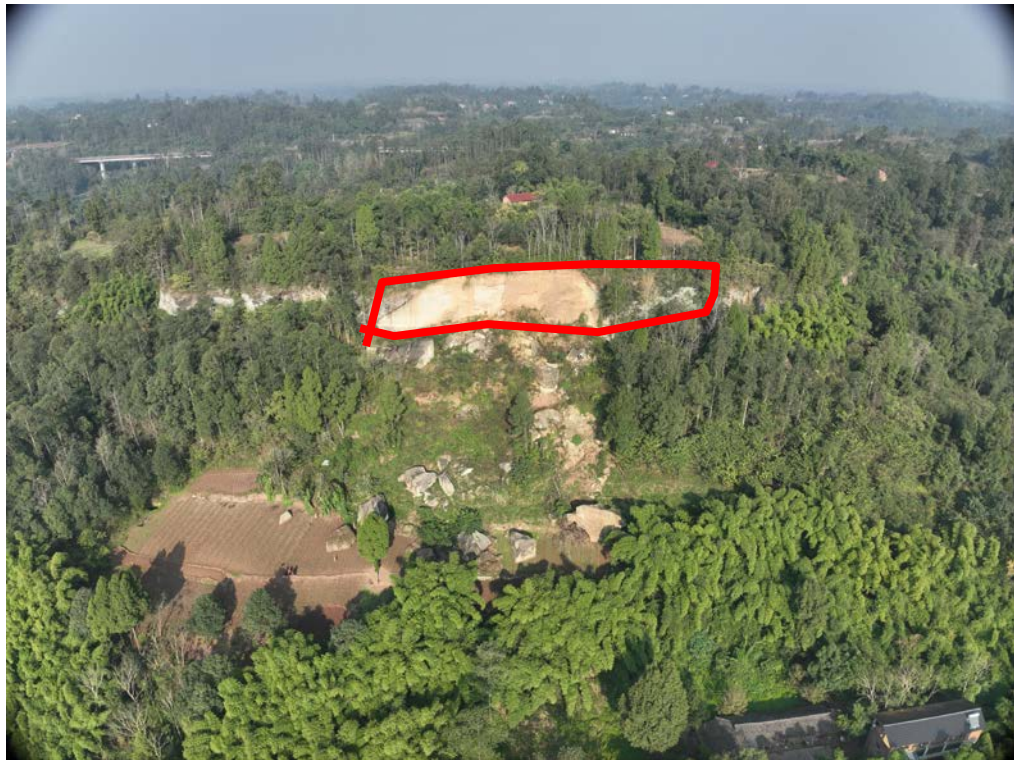
照片2-1 工程区地貌照片

工程区地处四川盆地西南边缘浅丘地貌，地势总体向南倾斜，斜坡主要呈上平台-陡坎-下缓（坡）。地面标高 385~455m，最大相对高差 70m。

陡坡区，坡度 70° 左右，表层一般覆盖较薄的坡积土，沿坡发育植被及灌木，在上部斜坡中下部出露基岩，形成带状危岩区，出露基岩分为两部分，WYD1 受风化、雨水作用下后壁裂隙裂隙发育，形成危岩单体，WYD2 较完整，但基座泥岩风化，导致发育有较深凹腔。

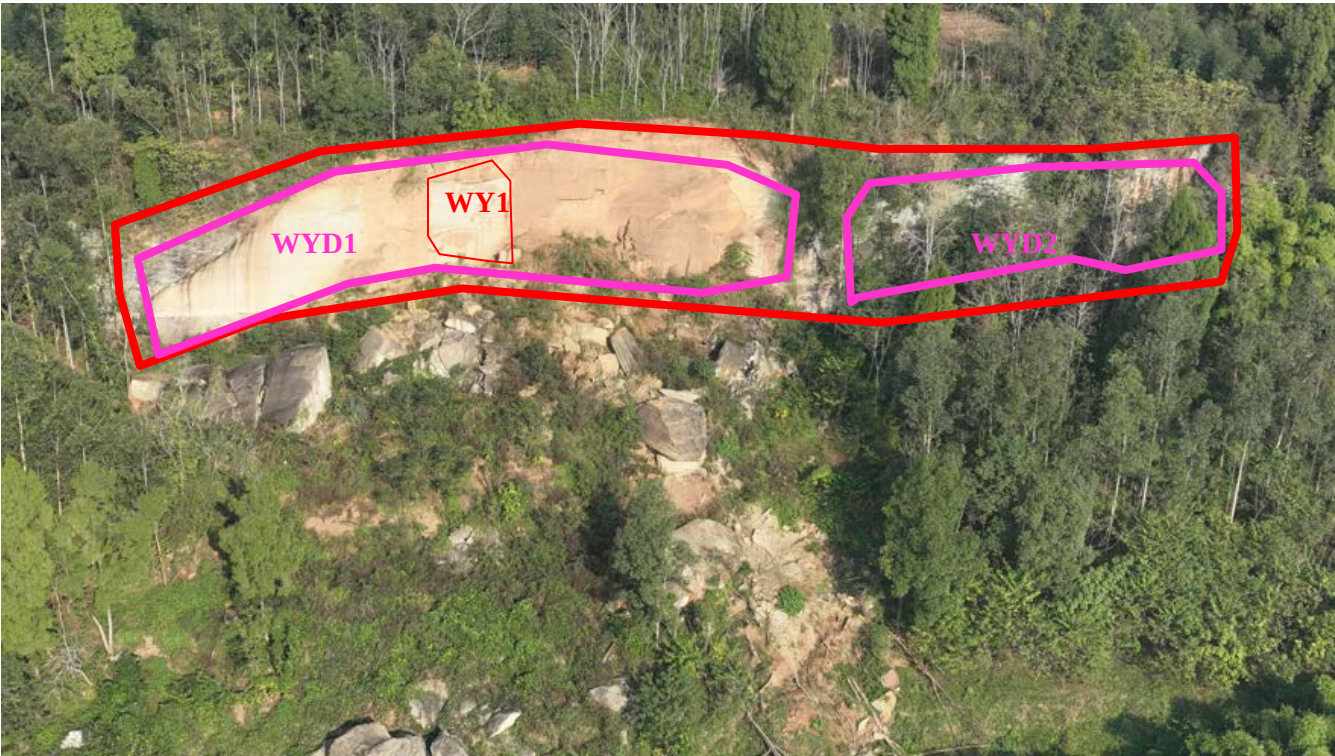
照片 3~1 危岩带全貌照

危岩区内发育两处危岩带，其中 WYD1 主要由侏罗系中统沙溪庙组砂岩组成，以东-西呈“一”字型展布，分布高程 448~435m，长约 50m，高 10-13m。主崩方向 156°，危岩带总面积约  $0.06 \times 10^4 \text{m}^2$ ，目前场地内掉落堆积体及孤石均从该危岩带掉落，危岩体崩塌破坏模式主要为倾倒式，危岩带产生破坏后，危岩带内发育块危岩单体（WY1）；WYD2 主要由侏罗系中统沙溪庙组砂岩与泥岩组成，危岩带以东-西呈“一”字型展布，分布高程 451~435m，长约 31m，高 12-15m，基座泥岩受风化影响形成三段凹腔（WY2\WY3\WY4），凹腔高度一般为 5.5-1.0m，凹腔往坡内延伸长 1.0-2.0m。主崩方向 156°，危岩带总面积约  $0.04 \times 10^4 \text{m}^2$ ，危岩体崩塌破坏模式主要为倾倒式。

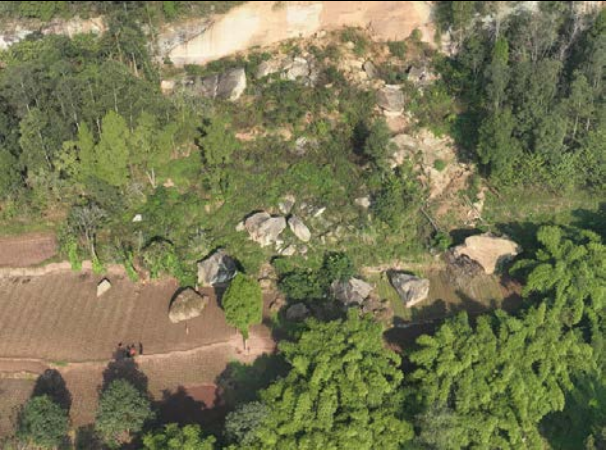
据现场调查,灾点处曾于 2022 年 8 月发生过崩塌,方量约 2000m³,危岩崩落后砸向地面解体,部分堆积于凹腔下方平台,落石解体后块径大小不一,最大尺寸 10.0×8.0×8.0m,由上述可知,目前未造成人员伤亡但造成较严重得财产损失。

| 崩塌落石特征照 1 | WY1 特征照 |

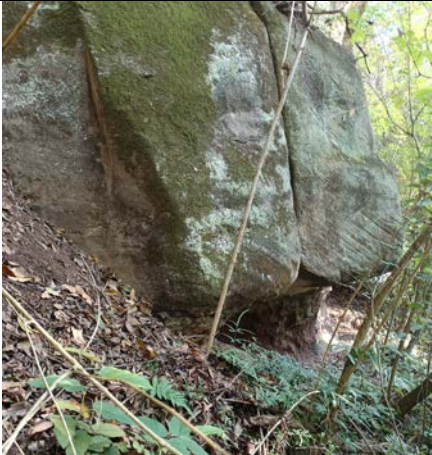
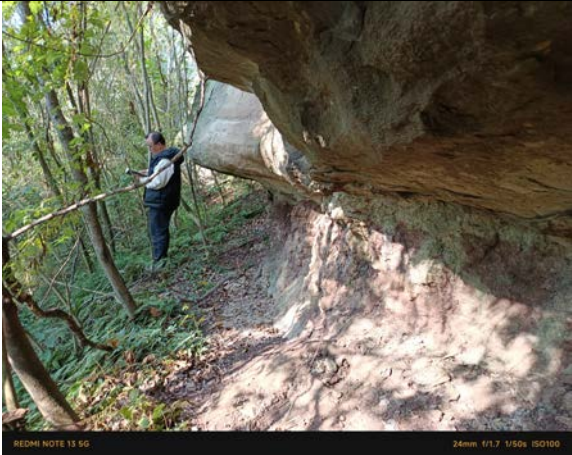
| WY4 凹腔特征照 | WY4 凹腔特征照 |

- 1、清除：清除 2023.2 崩塌后残留于岩壁的危岩体 WY1 共 7.5m³。
- 2、对 WY2、WY3、WY4 危岩下部凹腔采用 C20 砼满填支撑，将支撑基础置于强风化粉砂岩之上，地基承载力特征值为 500kpa，为保证支撑体有效受荷，在浇筑至距凹腔顶部 30cm 后采用 C20 膨胀混凝土进行浇筑；
- 3、将崩塌堆积于地里的落石破除后就地处置, 方量约 990m³，在土质陡坎处码砌长约 95m 的堡坎，堡坎顶宽 2m，高 4m，背坡 1：0.2，面坡 1：0.5。
